# Untergrundvorbereitung: Es reinige, wer ewig binden will

Von Katja Nicklaus

*In der grabenlosen Kanalsanierung sind Verklebungen mit Kunstharzen gang und gäbe. Ob Anbindungen von Linern oder Altröhren an Schächte oder sonstige Abwasserbauwerke, punktuelle Reparaturen von Haltungen per Kurzliner oder Stützensanierung im Nachgang von Haltungssanierungen per Schlauchliner – in allen Fällen können Abdichtungen durch vollverklebende Kunstharze erfolgen. Ob diese Arbeiten jedoch auch den gewünschten Erfolg – dauerhafte Dichtheit – haben, hängt nicht nur von der Qualität des Kunstharzes ab, sondern auch bedeutend von einem (in der Praxis leider gern vernachlässigten) Faktor: der korrekten Vorbereitung des Untergrundes, auf dem geklebt werden soll. Von den Herstellern der Kunstharze ebenso wie von der Deutschen Vereinigung für Wasserwirtschaft, Abwasser und Abfall e. V. (DWA) und vom Deutschen Institut für Bautechnik (DIBt) gibt es dazu klare Anweisungen. Dass diese Vorgaben auch eingehalten werden und dadurch ein gutes Ergebnis erzielt werden kann, liegt nicht zuletzt auch in der Verantwortung der Auftraggeber, der Netzbetreiber, die Vorarbeiten einzufordern und dokumentieren zu lasse

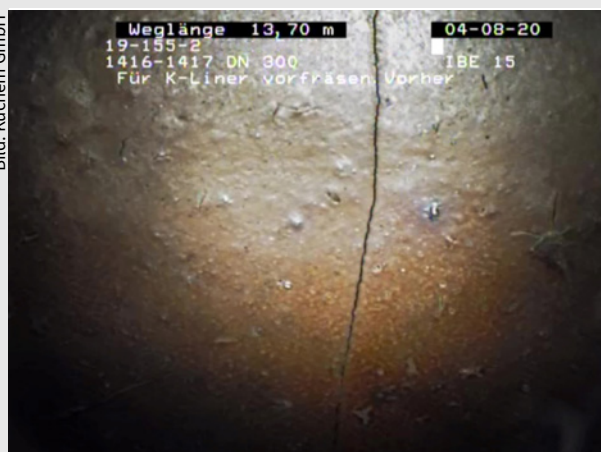
**Bild 1:** Deutlich zu erkennen ist die Sielhaut. Auf diesem Untergrund klebt auch das beste Harz nicht

Doch was in den Kommentarspalten gern vergessen wird, ist die Tatsache, dass selbst das beste Material nur so gut sein kann, wie seine Anwendung. Und die erschöpft sich eben nicht darin, „mal eben was draufzuschmieren“, sondern umfasst eine gut geplante, sinnvoll ausgeführte Maßnahme, von der ein ganz unerlässlicher Teil die „Vorbereitung der Schadstelle“ ist. Oder anders gesagt: Selbst der hochwertigste Kleber klebt nur so gut, wie man es ihm ermöglicht. Und die angesprochene Sielhaut ist der größte Feind von Verklebungen (**Bild 1**). Deshalb reinige, wer ewig binden will...

ablagerungen vor allem Fett auf dem Untergrund, die sogenannte Sielhaut. Die Sielhaut, die laut DIBt vor der Sanierung „mechanisch zu entfernen“ ist. Mechanisch bedeutet in diesem Falle: Eine Hochdruckspülung reicht dafür nicht aus. Ein Fräseboter muss die Oberfläche an der zu verklebenden Stelle abtragen. Oder – bei einer manuellen Schachtanbindung – die Anbindestelle muss freigestemmt und abgeschliffen werden.

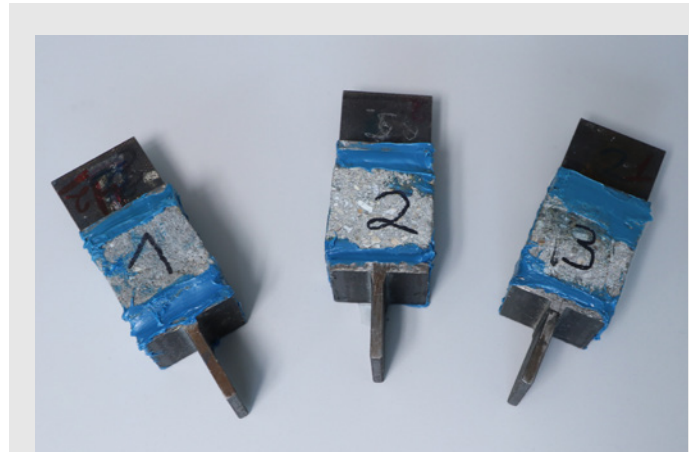
**Bild 2:** Proben für die Haftzugprüfung

Nach diesen unterschiedlichen Reinigungsschritten ging es für alle Proben wieder gleich weiter: Auf jede Probe wurde auf zwei Seiten Epoxidharz (FlexyPox) aufgetragen und in den Untergrund einmassiert, dann wurde auf die behandelte Ober- sowie auf die unberührte Unterseite jeweils ein Stempel geklebt (**Bild 2**).

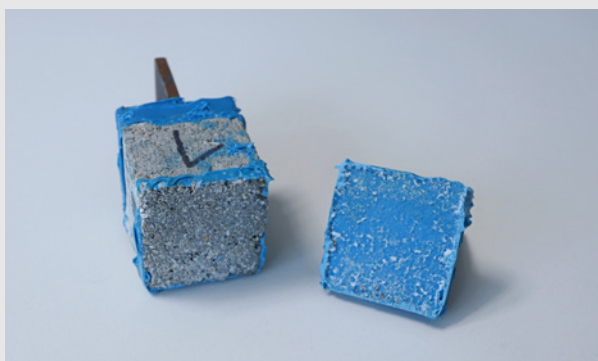
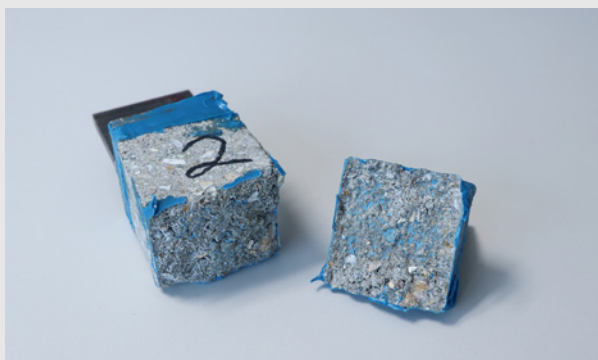
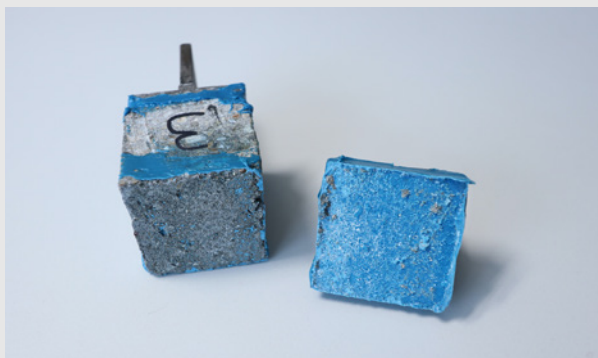
**Bild 4:** Bei Probe 1 hat sich das Harz vollständig vom Untergrund gelöst (oben). Die mit Hochdruck gereinigte Probe 3 (unten) zeigt ebenfalls eine unzureichende Haftwirkung. Die sorgfältige Untergrundvorbereitung führt zu einer ausreichenden Haftwirkung bei Probe 2 (mittig)

Bei den Proben der Probengruppe 1, bei denen das Fett nur mit einem Tuch abgewischt worden war, und auf denen – wenn auch nicht für das bloße Auge sichtbar – noch eine dünne Schicht Fett verblieben war, wurde keine effektive Verklebung erreicht. „Hier liegt eine klare Grenzflächentrennung vor, das heißt, das Harz hat sich vollständig vom Beton abgelöst“, erläutert Haacker (siehe **Bild 4** oben). Auch Probengruppe 3, die mit dem Hochdruckreiniger gereinigt worden war, konnte die Mindestanforderungen, die durch die DWA definiert sind ( $1 \text{ N/mm}^2$ ) nicht oder nur teilweise erfüllen. Hier (siehe **Bild 4** unten) sind zum Teil noch Materialreste mit dem Harz verklebt, der weitaus größte Teil des Harzes hat sich aber klar vom Untergrund getrennt.

Mit Abstand die beste Verklebung erreichte die Probengruppe, bei denen die spätere Klebefläche der Probe 2 angefräst und anschließend mit klarem Wasser von den Frässtäuben befreit worden war. Hier entstand sogar ein Mischbruch. Ein Bruch im mineralischen Untergrund – und zwischen Harz und Untergrund – ist entstanden. Das zeigt: Die Verklebung zwischen Epoxidharz und Untergrund war stärker als das Untergrundmaterial selbst (siehe **Bild 4** mittig).

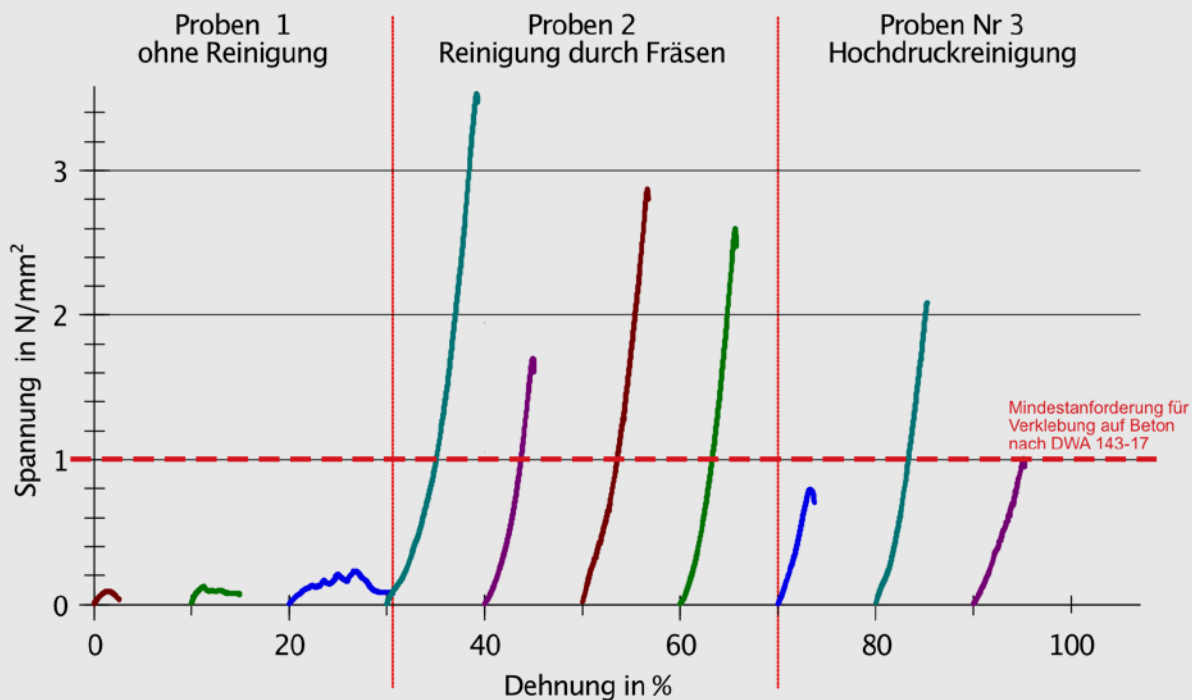
**Bild 5:** Ergebnisse der Haftzugprüfung graphisch dargestellt

Versuchsaufbau für Haftzugprüfung										
Probengruppe	1			2				3		
Probestück	1	2	3	4	5	6	7	8	9	10
Vorbereitung	Fett nur mit Lappen abgewischt			Oberfläche angefräst, Frästäube mit klarem Wasser entfernt				Nur hochdruckgereinigt		
Ergebnis	Klare Grenzflächentrennung			Mischbruch: Beton ist gebrochen, nicht die Verklebung				Grenzflächentrennung mit nur lokaler Verklebung

Die Graphen (**Bild 5**) zeigen, wie stark die Abreißfestigkeiten von der Untergrundvorbereitung abhängen (siehe **Tabelle**)

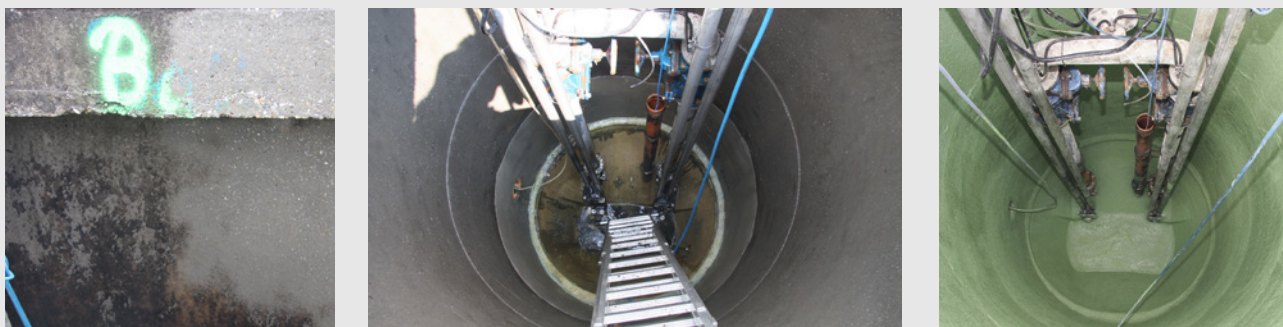
**Bild 6:** Betonkorrosion als dunkle Fläche links im Bild zu sehen, rechte helle Fläche bereits mit Granulat-Wasser-Gemisch gereinigt (links), gründlich gereinigter und vorbereiteter Untergrund (mittig), Pumpwerk nach Beschichtung (rechts)

Der Beton eines Pumpwerks ist durch aggressive Medien korrodiert (**Bild 6** links). Das Bauwerk wurde in der Vergangenheit bereits einmal beschichtet, der Untergrund wurde damals jedoch im Vorfeld nur per Hochdruckreiniger mit Wasser gereinigt. Die Folge: Die Beschichtung „blätterte“ nach kurzer Zeit bereits wieder ab. Der Grund: Nach der Reinigung war eine Trennschicht zurückgeblieben, die für das bloße Auge nicht erkennbar war. Das Material konnte nicht ausreichend mit dem Untergrund verkleben. Bei der erneut notwendig gewordenen Sanierung wurde das Bauwerk komplett mit per Hochdruck mit einem Wasser-Granulat-Gemisch abgestrahlt. Dadurch wurde die Oberfläche soweit abgetragen, dass keine Trennschicht mehr zurückblieb (**Bild 6** mittig). Im Anschluss wurde eine Epoxidharzbeschichtung aufgesprüht, die nun komplett

mit dem Untergrund verkleben kann und das Abwasserbauwerk künftig vor Korrosion schützt (**Bild 6** rechts).

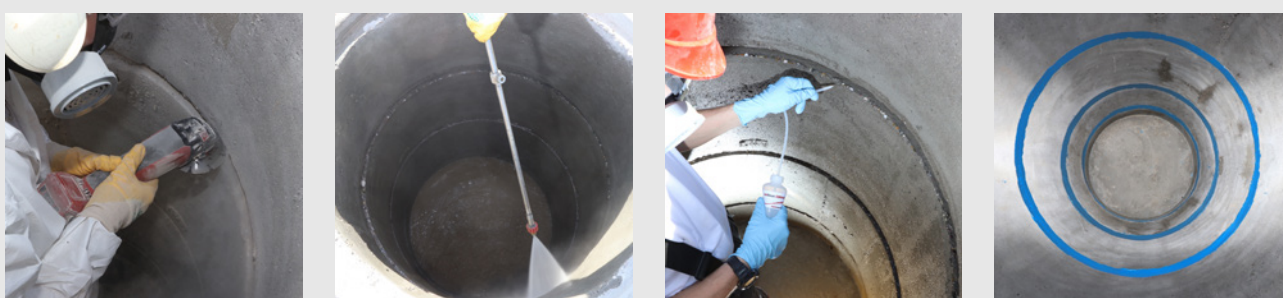
**Bild 7:** Vorbereiten der Fuge durch Fräsen (links), Reinigen der Fuge mit Hochdrucklanze (2. von links), Entfetten der Oberfläche (2. von rechts), abgedichtete Fuge (rechts)

Bevor z. B. Schachtfugen mit Kunstharz abgedichtet werden, wird die Fuge freigestemmt, um ausreichend Klebefläche für das Harz zu schaffen (**Bild 7** links). Anschließend wird die Fuge mit klarem Wasser von losen Teilen gereinigt (**Bild 7**, 2. von links) und mit resiClean die Oberfläche entfettet (**Bild 7**, 2. von rechts). So wird der Schacht wieder dicht, wie dieser Beispielschacht, der mit dem blauen FlexyPox abgedichtet wurde (**Bild 7** rechts).

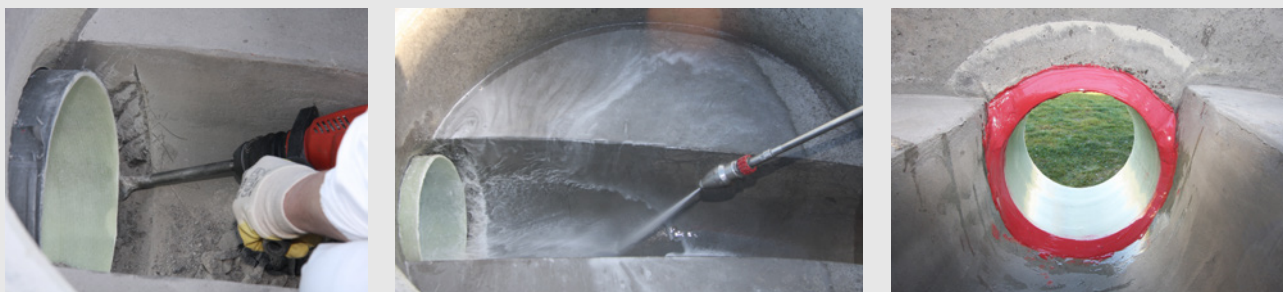
**Bild 8:** Auch bei der Schachtanbindung sind es die gleichen vorbereitenden Arbeitsschritte: Freistemmen (links), Reinigen (mittig), Abdichten (rechts)

In Schulungen der resinovation GmbH zu Schachtanbindungen mit dem dauerflexiblen Epoxidharz Harz8 wird deshalb großen Wert auf die Vermittlung der richtigen Untergrundvorbereitung gelegt: Vor der eigentlichen Anbindung wird zunächst der Liner rundherum freigestemmt, um dem Harz ausreichend Klebefläche zu bieten (**Bild 8** links). Der anzubindende Liner wird angeraut und von Folienresten o. ä. befreit. Nach den Stemm-, Fräs- und Feilarbeiten wird die Anbindestelle mit klarem Wasser gereinigt (**Bild 8** mittig). Zuletzt werden eventuell noch vorhandene Fette auf der Oberfläche mit einem Reinigungsmittel gelöst. Erst dann erfolgt die Anbindung, die bei korrekter Ausführung sicher verklebt und dauerhaft abdichtet (**Bild 8** rechts). Auftraggeber sollten darauf achten, dass die Sanierungsschritte der Untergrundvorbereitung mit Fotos dokumentiert werden (**Bild 9**).

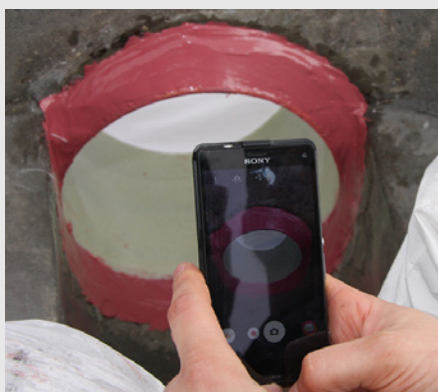
**Bild 9:** Die einzelnen Arbeitsschritte sollten für die Dokumentation fotografiert werden

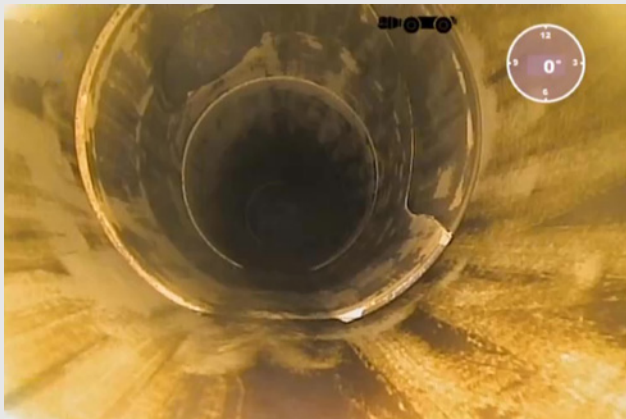
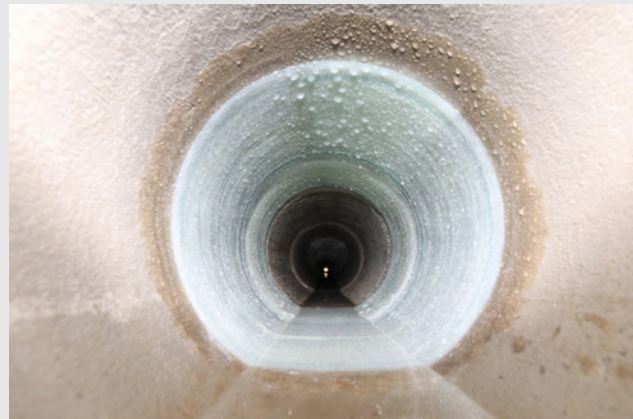
**Bild 10:** Kurzliner werden vollflächig verklebt (rechts), deswegen ist eine korrekte Vorbehandlung mit einem Fräsroboter unerlässlich (links)

Kurzliner müssen per Definitionem vollflächig mit dem Untergrund verkleben. Um dies sicherzustellen, reicht eine bloße Hochdruckreinigung nicht aus. Die Sielhaut muss mit Hilfe eines Fräsroboters durch einen Oberflächenabtrag des Untergrunds an der Schadstelle komplett entfernt werden (**Bild 10** links), bevor der Kurzliner verklebt werden kann (**Bild 10** rechts).
